生产建设项目水土保持设施 验收鉴定书

项目名称 石棉县王岗坪粮油现代农业园区恢复重建项目
项目编号 2212-511824-04-01-813953
建设地点 雅安市石棉县
验收单位 石棉县晟丰农业发展有限公司

2024 年 08 月 02 日

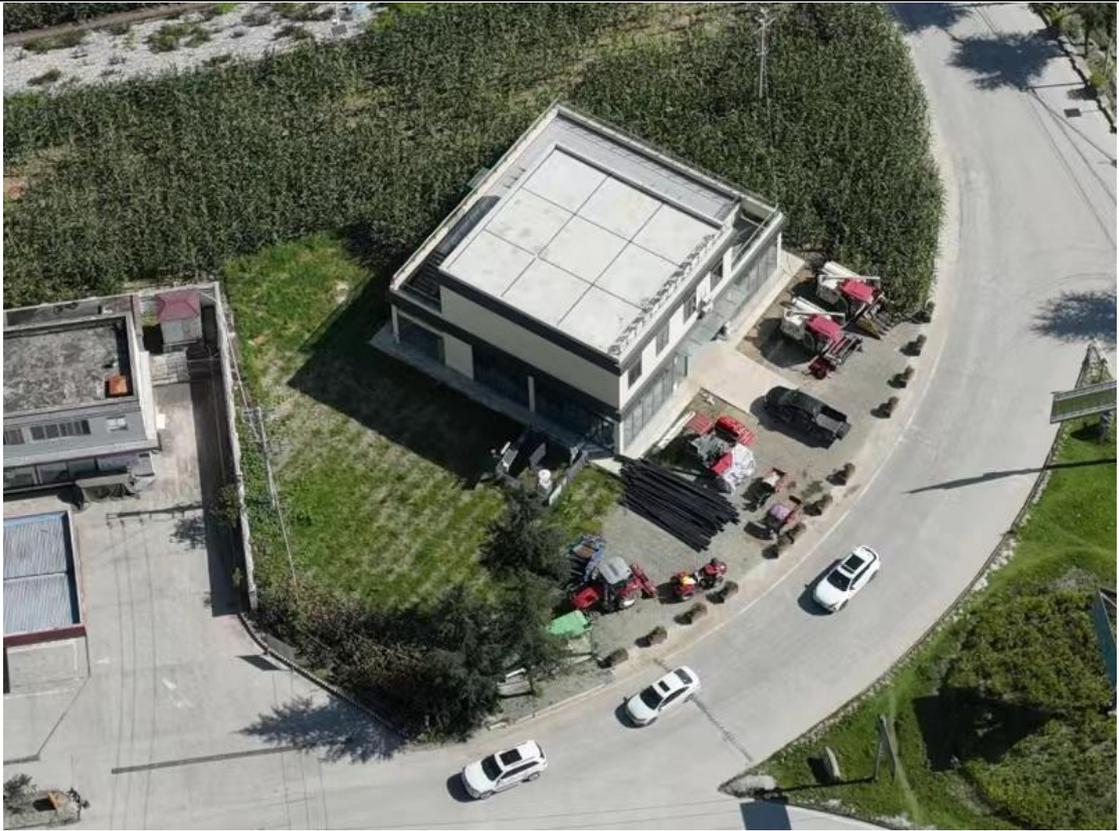
图 1 农事服务中心现状

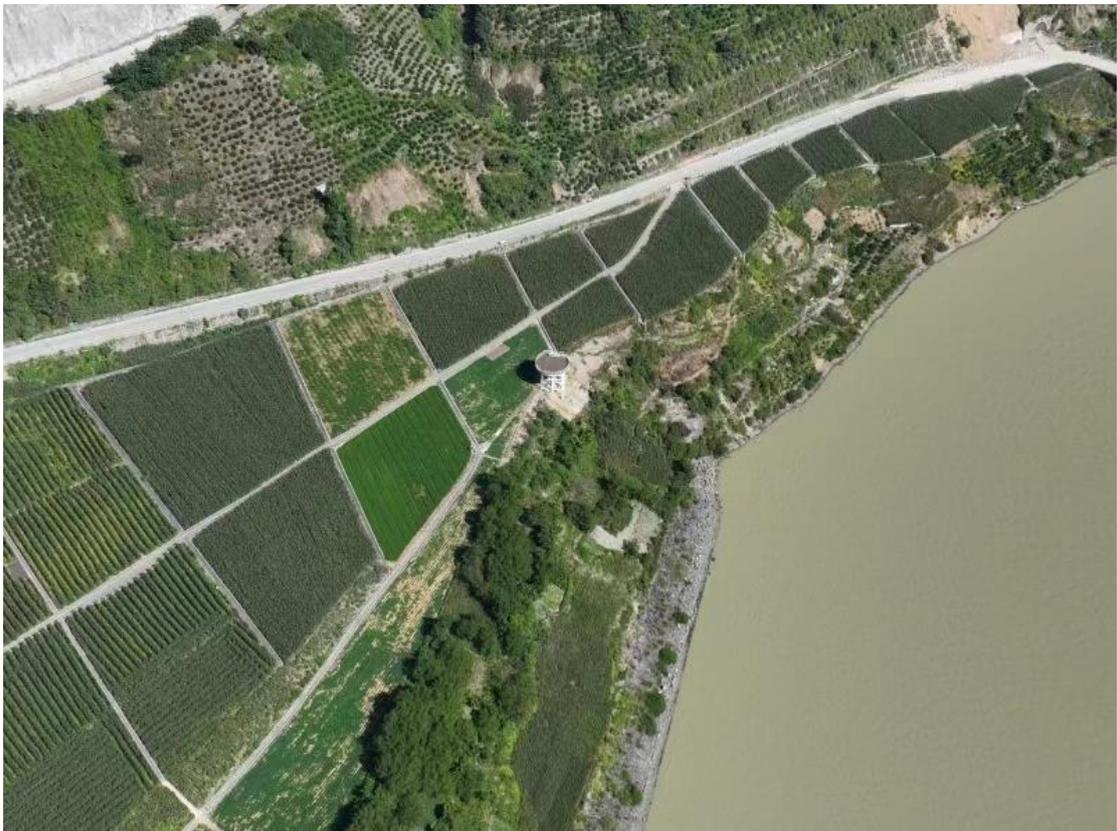
图 2 农事瞭望塔及配套用房现状

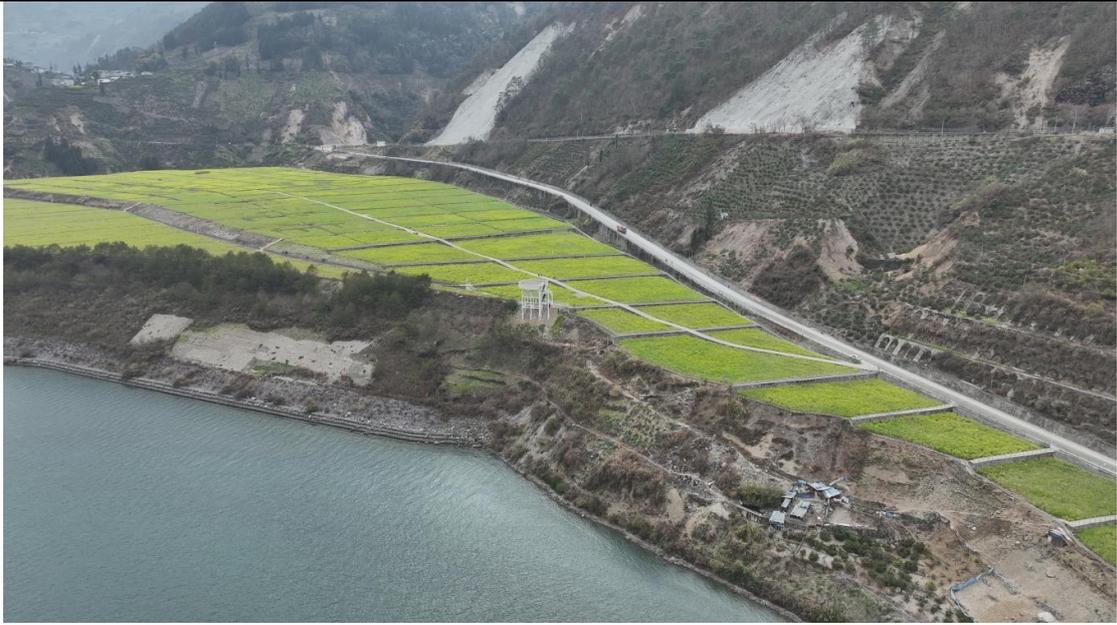
图 3 农机化生产道路恢复现状

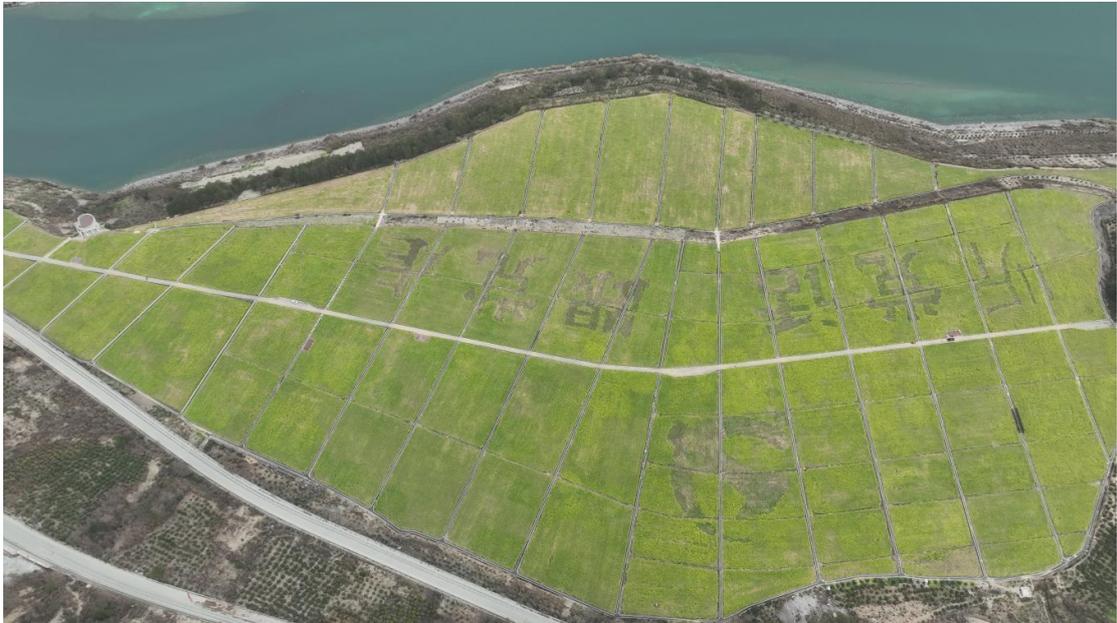
图 4 农机化生产道路恢复现状

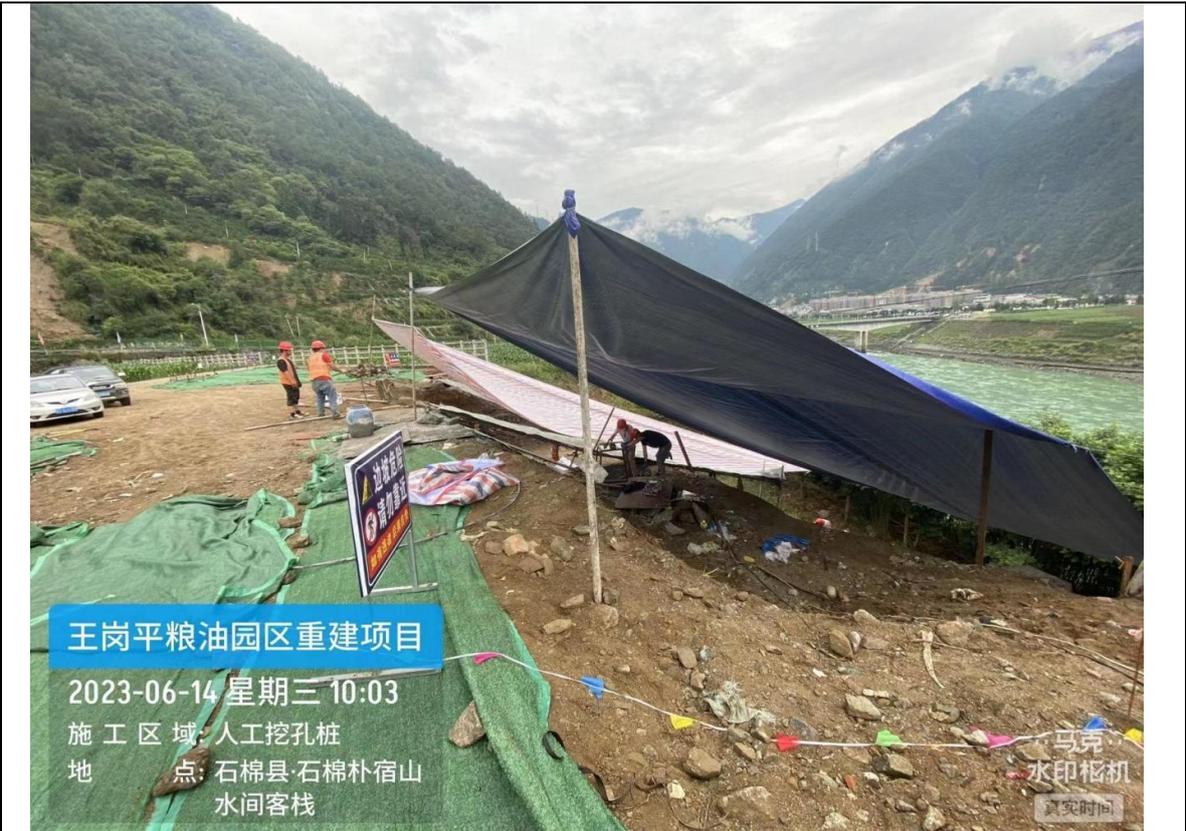
图5 施工期临时遮盖

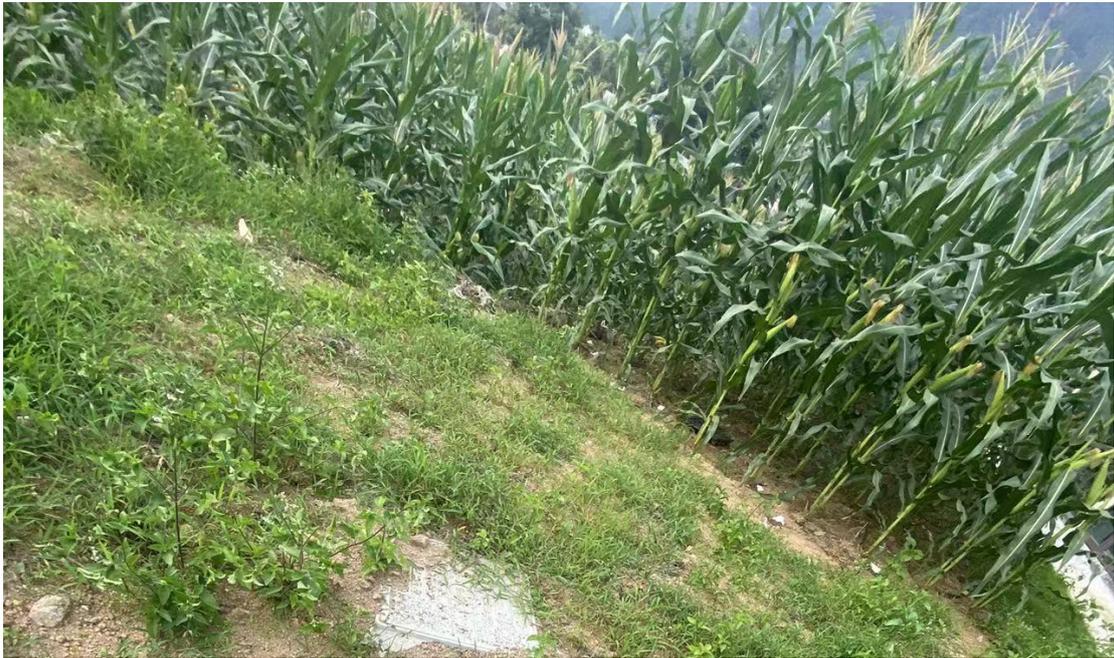
图6 已建雨水井

建设单位应定期对雨水管进行清淤，确保排水设施畅通，切实发挥其防治水土流失的作用。

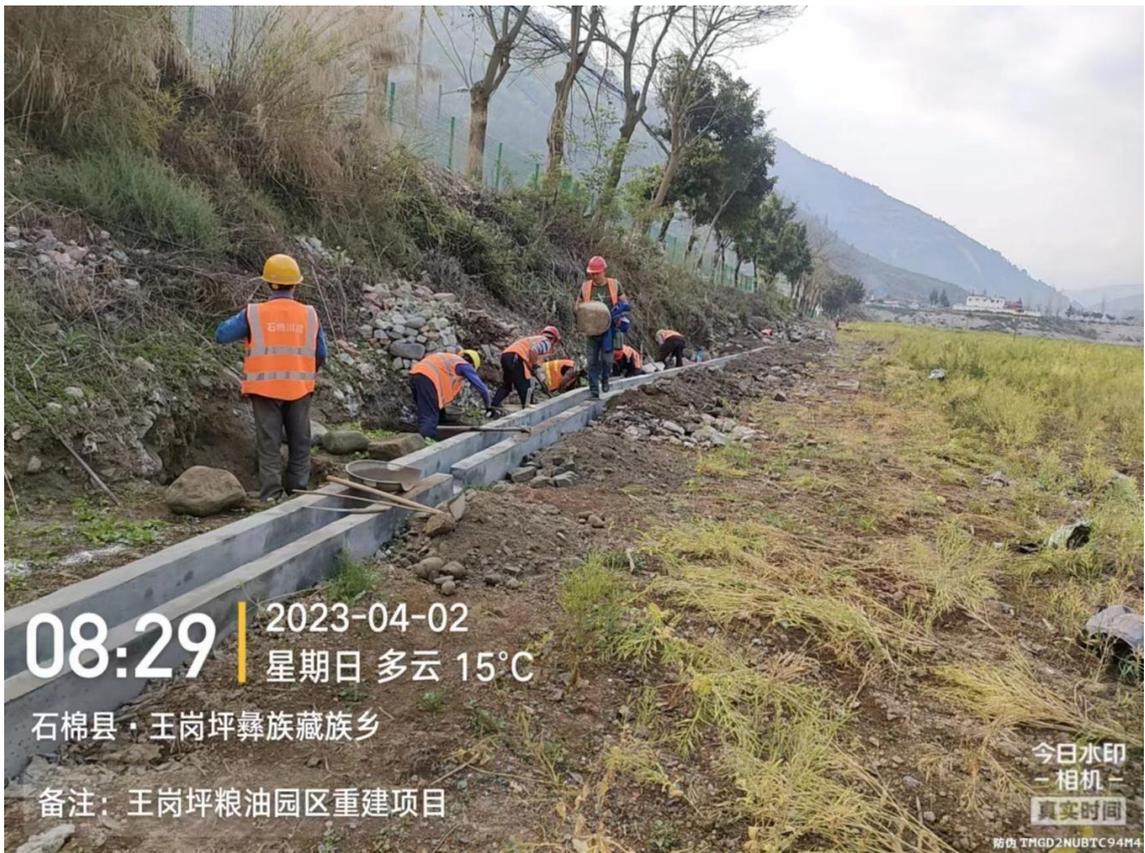
图 7 施工期修建排水沟
