石棉县王岗坪粮油现代农业园区恢复重建
项目

水土保持方案报告表

(报批稿)

编制单位：四川中砚远格工程技术集团有限公司

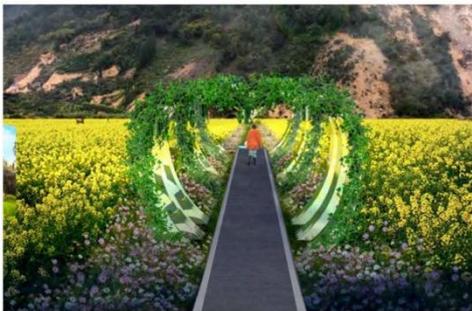
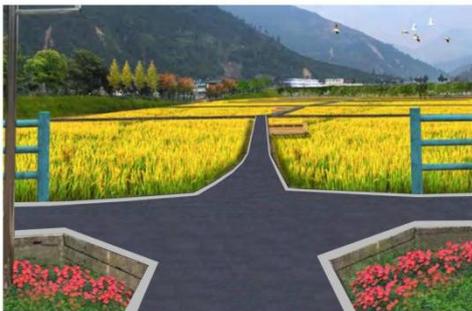
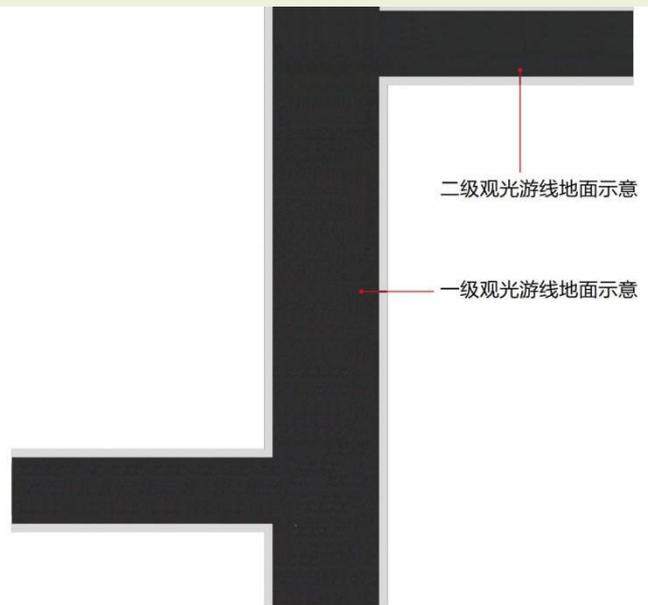
图 2.1-8 道路黑化拟建效果图

效果图

平面示意图

农机化生产道路恢复分布在原有耕地恢复的机耕道上，主要进行道路黑化及架空栈道。

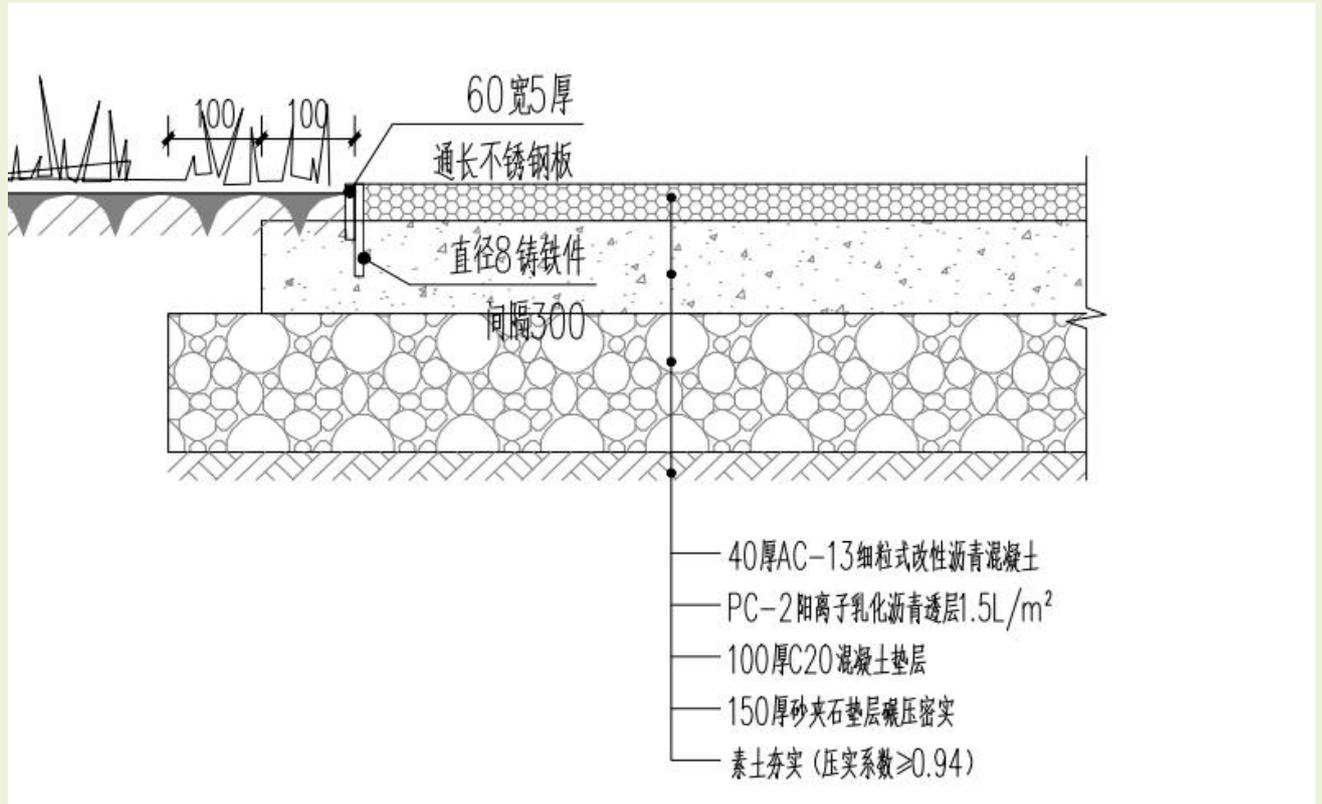
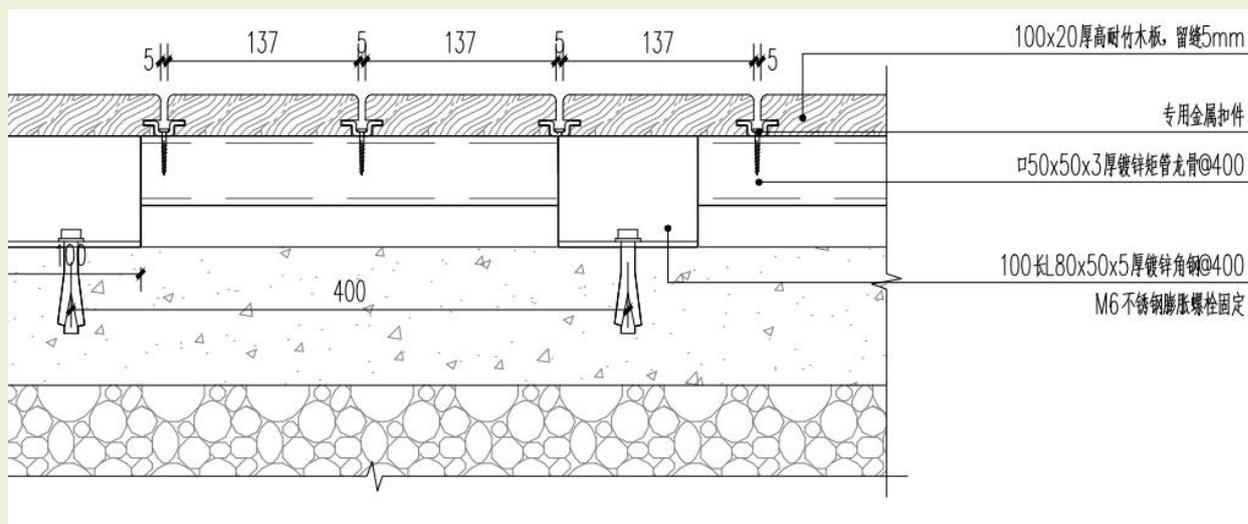
图 2.1-9 农机化生产道路恢复基础标准做法

(1) 道路黑化建设方案: 40 厚 AC-13 细粒式改性沥青混凝土+PC-2 阳离子乳化沥青透层+100 厚 C20 混凝土垫层 (原有)+150 厚砂夹石垫层碾压密实+素土夯实 (夯实系数 $\geq 94\%$)。

(2) 架空栈道建设方案: 100*20 厚高耐材木板, 留缝 5mm+50*50*3 厚镀锌矩管龙骨 @400+100 长 L80*50*5 厚镀锌角钢 @400+M6 不锈钢膨胀螺栓固定。

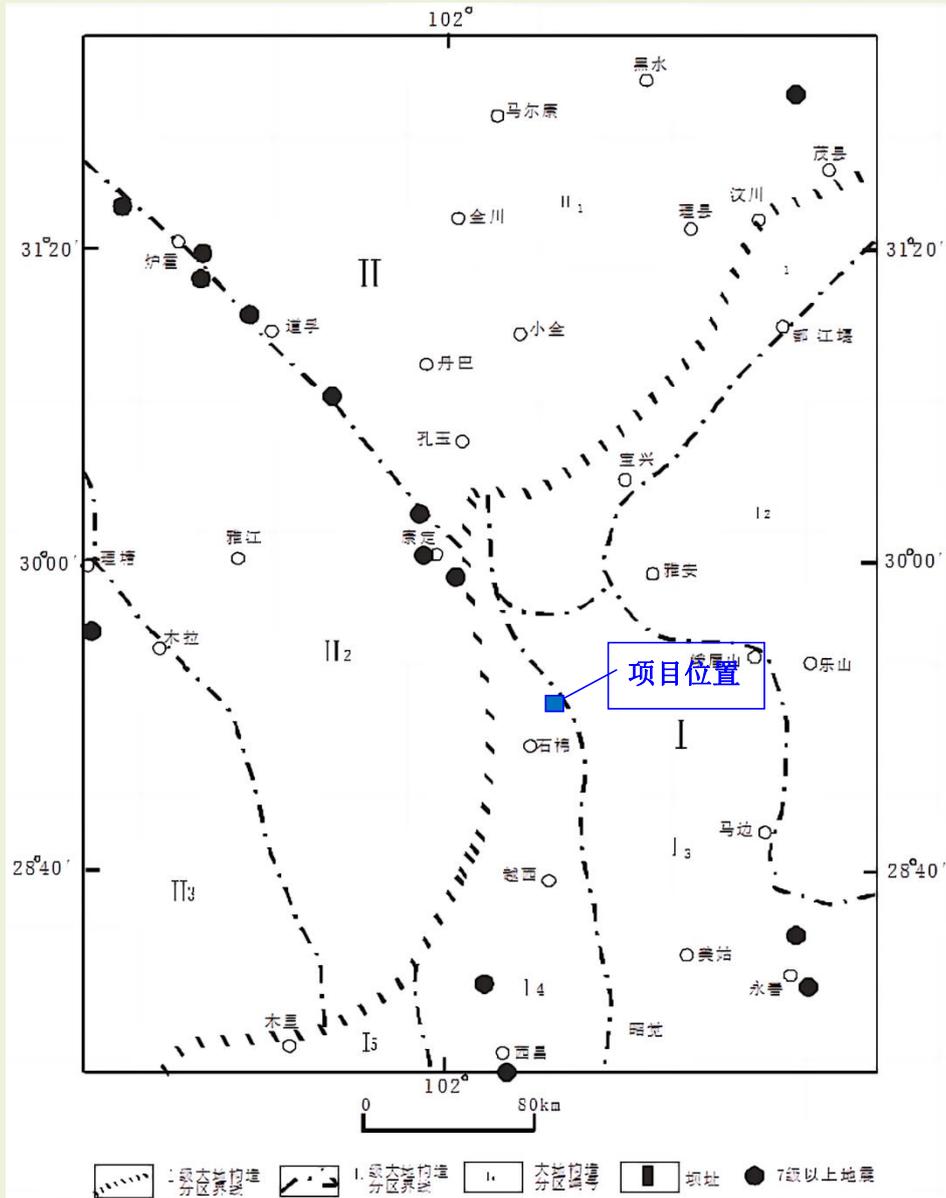
区域大地构造分区图

工程区位于川滇南北向构造带北段，为南北向、北西向和北东向多组构造的交汇复合部位，在大地构造部位上属扬子准地台西部之二级构造单元康滇地轴北段范畴，区域范围分属于扬子准地台（I）和松潘—甘孜地槽褶皱系（II）。工程区区域构造条件和地震地质背景均较复杂。区域断裂构造十分发育，其中许多规模大的断裂在晚第四纪直至全新世仍有强烈活动。
